#### Lage

#### Angaben zur Badestelle

#### Bewertung des Gewässers

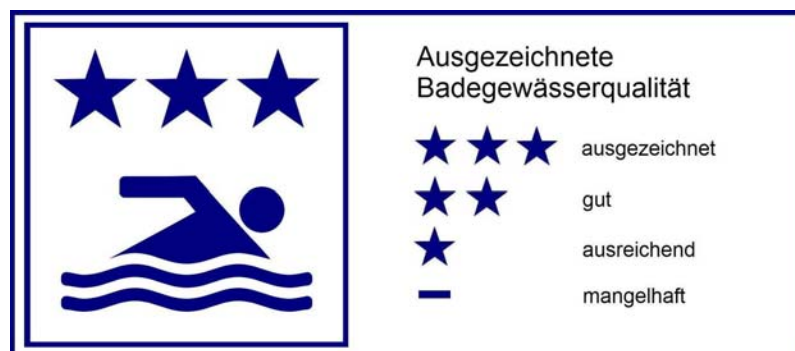
#### Bewertung der Badewasserqualität

Die Abteilung Infektionsschutz und Umweltmedizin des Fachbereiches Gesundheit als zuständige Behörde führt regelmäßige Untersuchungen des Badegewässers an der Badestelle durch. Vor Saisonbeginn wird die erste Badegewässerprobe genommen. Während der Badesaison vom 15. Mai bis 15. September wird gemäß gesetzlichen Vorgaben beprobt.

Das Wasser wird auf Indikatorbakterien Escherichia coli und intestinale Enterokokken untersucht. Des Weiteren wird die elektrische Leitfähigkeit, pH-Wert, Temperatur und Transparenz überprüft.
