Der Baggersee Schlagbrückener Weg liegt im Nordosten der Stadt Meppen, ca. 3,5 km vom Stadtzentrum entfernt. Östlich in ca. 60 m Entfernung fließt die Radde entlang des Sees, die keine Verbindung zum See hat.

## Bewertung der Badewasserqualität

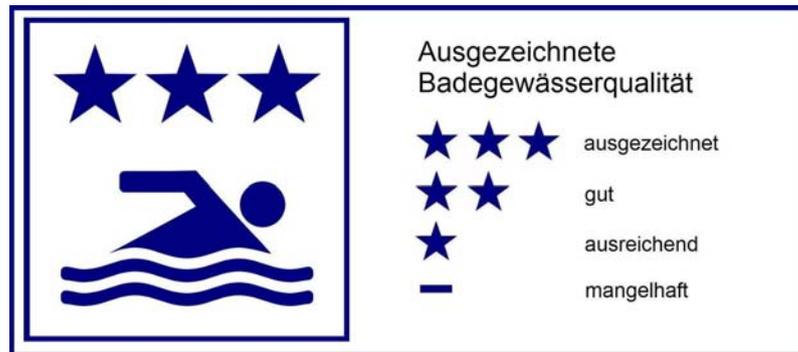
In den letzten vier Jahren der Bewertung gab es keine Grenzwertüberschreitungen. Die Verschmutzung an der Badestelle ist gering. Ursache für eventuelle Verschmutzungen können fäkale Verunreinigungen und Müll, verursacht durch eine hohe Anzahl Badegäste, sein.

Die Abteilung Infektionsschutz und Umweltmedizin des Fachbereiches Gesundheit als zuständige Behörde führt regelmäßige Untersuchungen des Badegewässers an der Badestelle durch. Vor Saisonbeginn wird die erste Badegewässerprobe genommen. Während der Badesaison vom 15. Mai bis 15. September wird gemäß gesetzlichen Vorgaben beprobt.

Das Wasser wird auf Indikatorbakterien Escherichia coli und intestinale Enterokokken untersucht. Des Weiteren wird die elektrische Leitfähigkeit, pH-Wert, Temperatur und Transparenz überprüft.

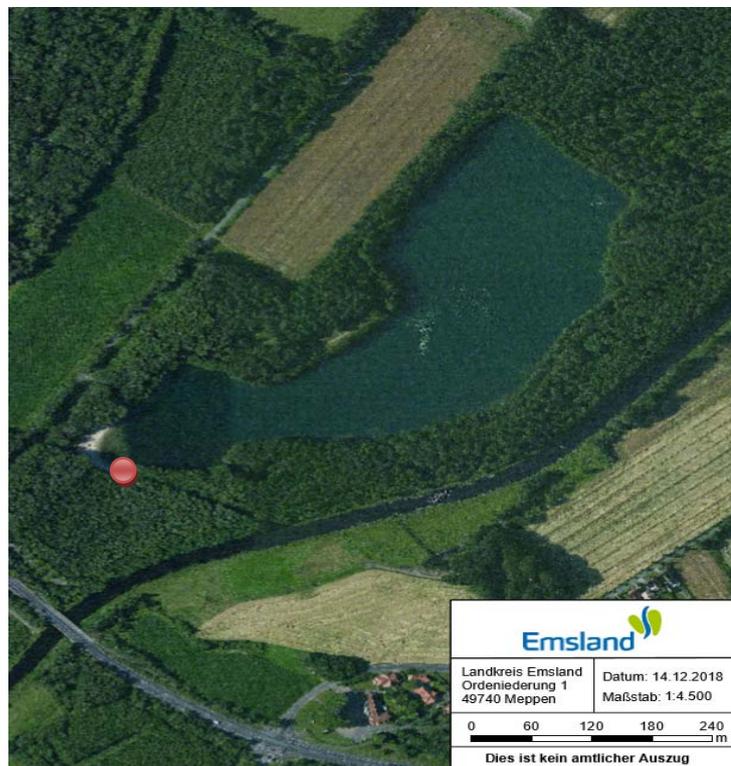
## Lage des Badegewässers

● = Überwachungsstelle
