Hengemühlensee
Holsterfeld

Bewertung der Badewasserqualität

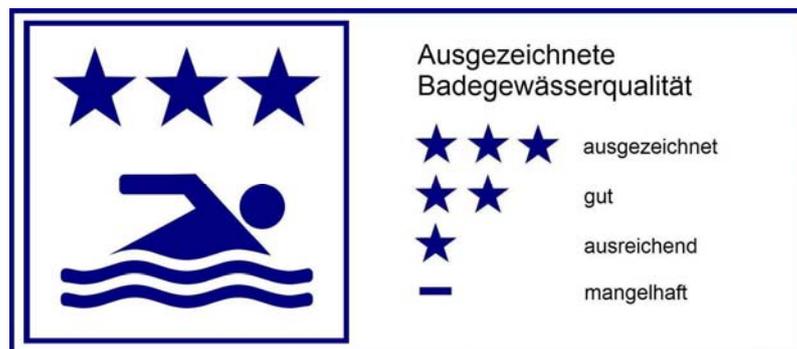
In den letzten vier Jahren der Bewertung gab es keine Grenzwertüberschreitungen. Die Verschmutzung an der Badestelle ist gering. Ursache für eventuelle Verschmutzungen können fäkale Verunreinigungen durch hohes Vogelaufkommen sein.

Die Abteilung Infektionsschutz und Umweltmedizin des Fachbereiches Gesundheit führt als zuständige Behörde regelmäßige Untersuchungen des Badegewässers an der Badestelle durch. Vor Saisonbeginn wird die erste Badegewässerprobe durchgeführt. Während der Badesaison vom 15. Mai bis 15. September wird gemäß gesetzlichen Vorgaben beprobt.

Das Wasser wird auf Indikatorbakterien Escherichia coli und intestinale Enterokokken untersucht. Des Weiteren wird die elektrische Leitfähigkeit, pH-Wert, Temperatur und Sichttiefe überprüft.
